PENGARUH UNSUR KOROSIF PADA AIR HUJAN TERHADAP PERILAKU KOROSI BAJA KARBON RENDAH

Telah dilakukan pengamatan pengaruh unsur korosif air hujan terhadap produk korosi baja karbon rendah. Baja karbon rendah berupa *velg* dengan variasi lapisan "*Coating*" diuji korosi dalam medium air hujan dengan metode potensiostat dan menggunakan pengaduk magnetik. Sampel sampel yang telah terkorosi dihitung laju korosinya, kemudian produk korosi diamati menggunakan XRD dan SEM dengan fasilitas EDX. Hasil perhitungan menunjukkan bahwa sampel 2 ($2,5 \times 10^{-5}$ mm/year) mempunyai laju terbesar, diikuti sampel 1 ($0,4 \times 10^{-5}$ mm/year) dan sampel 3 ($0,17 \times 10^{-5}$ mm/year). Secara umum laju parabolik produk korosi tidak bisa teramati untuk sampel 1 dan sampel 3, sedangkan sampel 2 diidentifikasi sebagai Fe_2O_3 (besi oksida). Hasil pengamatan dengan SEM dan EDX menunjukkan bahwa produk korosi cukup merata dan pada sampel 2 lapisan oksida terkelupas dan reaksi terjadi antara *base metal* dengan oksigen.

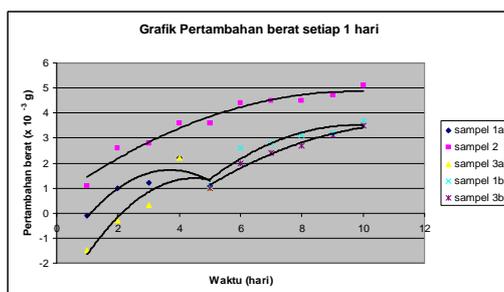
Gambar 2. Grafik pertambahan berat masing-masing sampel

Berdasarkan Gambar 2 secara umum diasumsikan bahwa kinetika oksidasi ketiga jenis velg mengikuti hukum laju parabolik. Untuk sampel 2 kinetika oksidanya terdiri dari satu tahap yaitu mengikuti fungsi parabolik sedangkan pada sampel 1 dan 3 kinetika oksidanya terdiri dari dua tahap dan masing-masing tahap mengikuti fungsi parabolik. Pertambahan berat untuk ketiga jenis sampel yang paling besar adalah pada sampel 2 kemudian sampel 1 dan sampel 3. Hasil fitting polinomial ketiga jenis velg dengan regresi polinomial dapat dilihat pada Regresi polinomial berikut ini :

Hasil pengujian korosi sebagai akibat dari adanya ion klorida dapat dilihat pada Gambar 2.

Regresi polinomial untuk masing-masing sampel sesuai dengan persamaan $y = A + B_1x + B_2x^2$

Sampel	A	B ₁	B ₂	R ²
Sampel 1	1,800	1,903	-0,257	0,833
	5,268	1,878	-0,096	0,907
Sampel 2	0,617	0,872	-0,045	0,959
Sampel 3	3,660	2,250	-0,250	0,845
	3,857	1,264	-0,054	0,978

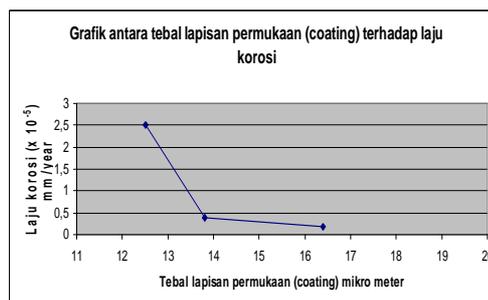
Gambar 3. Grafik hasil perhitungan laju korosi masing-masing velg terhadap tebal lapisan permukaan (*coating*)

Dari Gambar 3 terlihat bahwa laju korosi sampel 2 lebih besar yaitu $2,5 \times 10^{-5}$ mm/y dengan ketebalan lapisan permukaan (*coating*) sebesar 12,8 mikro meter dibandingkan sampel 1 dengan laju korosi sebesar $0,4 \times 10^{-5}$ mm/y dengan ketebalan lapisan permukaan (*coating*) sebesar 13,8 mikro meter dan sampel 3 dengan laju korosi $0,17 \times 10^{-5}$ mm/y dengan tebal lapisan permukaan (*coating*) sebesar 16,4 mikro meter. Hal ini dikarenakan semakin tebal lapisan permukaan (*coating*) pada masing-masing

sampel maka ion-ion Cl^- akan sulit untuk berdifusi menembus lapisan permukaan kromium.

Tebal lapisan permukaan (*coating*) sangat berpengaruh terhadap proses korosi, semakin tebal lapisan permukaan (*coating*) maka laju korosi akan semakin kecil. Peristiwa ini disebabkan ion-ion Cl⁻ akan memerlukan waktu yang lama untuk dapat menyerang logam Fe yang dilindungi lapisan permukaan (*coating*). Lapisan (*coating*) pada velg sepeda motor terdiri dari dua lapisan yaitu lapisan paling atas logam kromium kemudian logam nikel dan lapisan paling bawah adalah logam yang dilapisi atau dilindungi. Grafik hasil perhitungan laju korosi masing-masing velg terhadap tebal lapisan permukaan (*coating*) ditunjukkan pada Gambar 3.

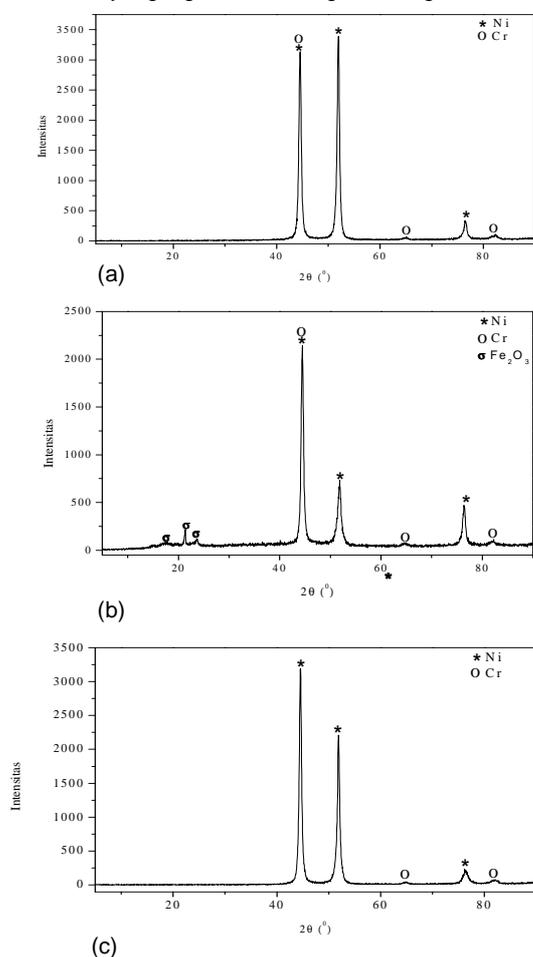
Gambar 4. Hasil uji dengan XRD (a) sampel 1 (b) sampel 2 (c) sampel 3

Pola difraksi sampel 1 – 3 ditunjukkan pada Gambar 4.5a, b dan c. Dari Gambar 4.5a terlihat bahwa puncak-puncak difraksi yang teramati pada sampel 1 adalah nikel (Ni) yang dicocokkan dengan PDF no 01-1260 pada sudut 44.52° , 55.96° dan 76.44° serta puncak kromium dengan no PDF 01-1261 pada sudut 64.64° dan 82.24° . Pada pola difraksi sampel 2 yang teramati adalah puncak-puncaknya sama yaitu nikel dan kromium, namun selain itu terdapat puncak pada

sudut 17° , 21° dan 23° yang setelah dicocokkan merupakan puncak Fe_2O_3 . Untuk sampel 3 (Gambar 4.5c), pola difraksinya sama dengan sampel 1 dan yang teramati adalah puncak-puncak yang sama. Logam Ni ini merupakan lapisan permukaan sebelum lapisan yang terluar berupa logam Cr dalam melapisi sampel.

Tujuan pengujian dengan XRD dalam penelitian ini adalah untuk mengetahui produk korosi terbentuk akibat korosi. Namun dari hasil pengujian menggunakan XRD tidak menunjukkan adanya fasa oksida. Hal ini karena oksida yang terbentuk berupa lapisan tipis sehingga ketika diuji dengan XRD tidak teramati. Supaya dapat teramati maka seharusnya digunakan XRD lapisan tipis. Dari hasil pengujian XRD puncak-puncak yang teramati merupakan fasa-fasa yang terdapat pada logam dasarnya (*base metal*) dan unsur yang digunakan sebagai *coating*.

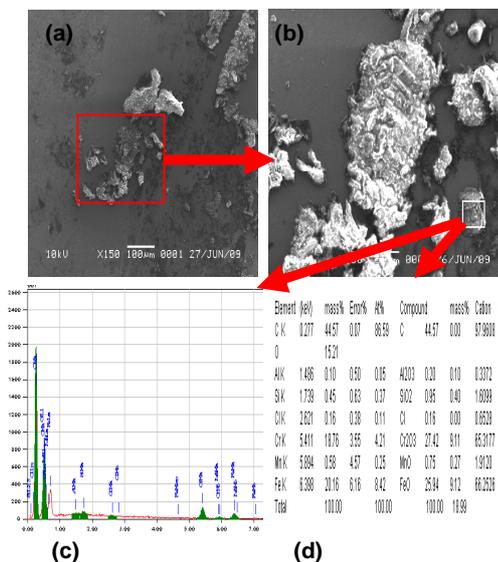
Gambar 5 Morfologi serangan korosi sampel 1 (a) Distribusi korosi (b) Insert produk korosi pengaruh unsur korosif air hujan (c) Puncak spektrum EDX (d) Analisis globular daerah terkorosi dengan EDX

Dari Gambar 5d terlihat bahwa dari analisis globular daerah terkorosi terdapat oksida oksida Cr_2O_3 yang cukup besar dan ini merupakan oksida logam kromium yang merupakan pelindung agar korosi tidak berlanjut. Selain oksida logam kromium juga terdapat oksida besi yaitu FeO ini menunjukkan bahwa lapisan kromium sudah rusak/pecah oleh serangan korosi akibat difusi ion-ion Cl^- dari air hujan.

Bila dilihat dari morfologi dan bentuk korosi yang ditimbulkan akibat adanya unsur-unsur korosif air hujan seperti ion Cl^- maka serangan korosi yang terbentuk terjadi secara lokal yang sebarannya renggang seperti ditunjukkan pada Gambar 5a. Berdasarkan hasil SEM pada Gambar 5b menunjukkan terjadinya pembentukan oksida oksida kromium dan besi. Hal ini pula yang menyebabkan penambahan berat yang terjadi pada logam yang dikorosikan.

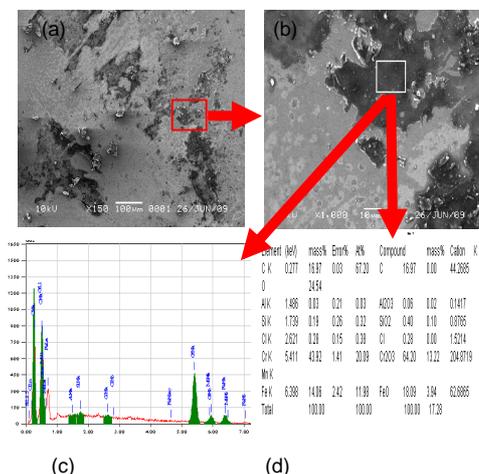
Gambar 6. Morfologi serangan korosi sampel 2 (a) Distribusi korosi (b) Insert produk korosi pengaruh dari unsur korosif air hujan (c) Puncak spektrum EDX (d) Analisis globular daerah terkorosi dengan EDX

Berdasarkan hasil uji SEM didapatkan bahwa morfologi korosi yang terbentuk adalah merata dengan permukaan yang telah terkelupas Gambar 6a. Oksida-oksida yang merupakan produk korosi yang terlihat dari hasil uji EDX yaitu oksida kromium berupa Cr_2O_3 . Oksida lain yang terbentuk yaitu FeO yang merupakan oksida

besi, hal ini menunjukkan bahwa lapisan permukaan (*coating*) telah rusak/pecah oleh aktivitas ion-ion Cl⁻ yang merupakan unsur korosif yang terdapat pada air hujan (Gambar 6d).

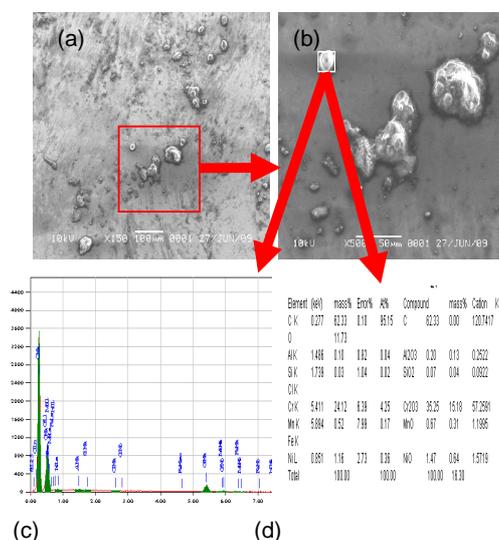
Gambar 7 Morfologi serangan korosi sampel 3 (a) Distribusi korosi (b) Insert produk korosi pengaruh dari unsur korosif air hujan (c) Puncak spektrum EDX (d) Analisis globular daerah terkorosi

Berdasarkan Gambar 7a hasil SEM menunjukkan terdapat serangan korosi lokal pada permukaan yang diserang dengan sebaran yang merata. Oksida yang terbentuk terlihat tumbuh pada permukaan logam kromium yang mengakibatkan berat logam semakin bertambah setiap satu hari. Produk korosi yang berupa oksida ini akan terus berkembang hingga pada saat tertentu akan terkikis oleh kecepatan aliran atau dapat juga dilakukan dengan sengaja menggunakan larutan HCl. Oksida-oksida yang terbentuk pada permukaan sampel 3 berupa oksida Cr₂O₃ yang
